## **Avulnerabilidade do patrimônio cultural do vale histórico de são paulo às mudanças climáticas: percepções sociais e ações políticas**

Silvia Helena Zanirato  
Universidade de São Paulo - Brasil  
Pesquisa financiada pela FAPESP

Até o momento foram efetuados inventário em 3 municípios: Areias, São José do Barreiro e parte de Bananal, o que compreende 102 imóveis. Há, no banco de dados interno ao site, o registro de 72 bens inventariados.

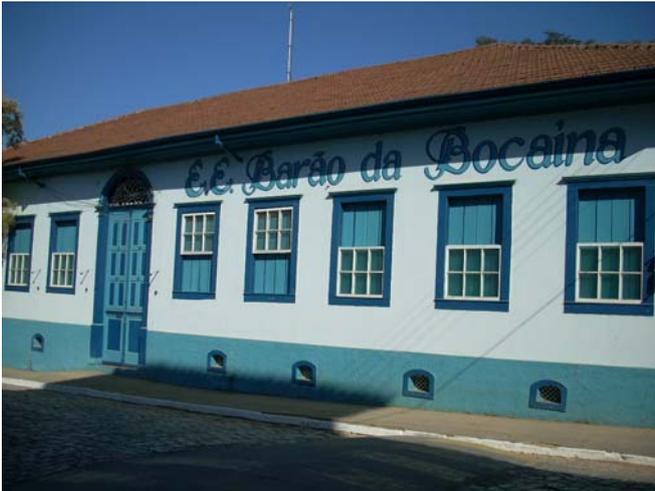
### Imagens

**Estado de conservação 1:** Muito alterado

**Estado de conservação 2:** Bom

Planta em formato de L, embasamento em pedra, paredes externas em adobe, internas em pau-a-pique, 1 pavimento e 1 porão com 5 óculos (com tela protetora em grade em ferro). Soleira em pedra granítica.

Cobertura: telhado em quatro águas, telhas francesinhas (refeito). Cimalha lisa.

10 janelas na fachada principal, distribuídas simetricamente em torno da porta frontal. Janelas com esquadria em madeira, parte externa em guilhotinas com vidro e parte interna em 2 folhas, em régua, que abrem para dentro.

As janelas do fundo apresentam sobancelha.

Porta com esquadria em madeira, verga curva, 2 folhas, almofadadas, bandeira em curva, ferro trabalhado em forma de calda de pavão.

- Riscos naturais e antrópicos (grau/detalhamento do risco):
- Trepidação por veículos que transportam madeira, problemas com chuva. A manutenção do telhado tem impedido goteiras e infiltração. Não há cupins.
